## KAZI ALANINDA KONSERVASYON ÇALIŞMALARI

#### TOPRAK HARÇLI-HARÇSIZ DUVAR KALINTILARININ KONSERVASYON UYGULAMALARI: KLAZOMENAI ÖRNEĞİ

##### KLAZOMENAI'DE MİMARİ KALINTILARIN GENEL DURUMU:

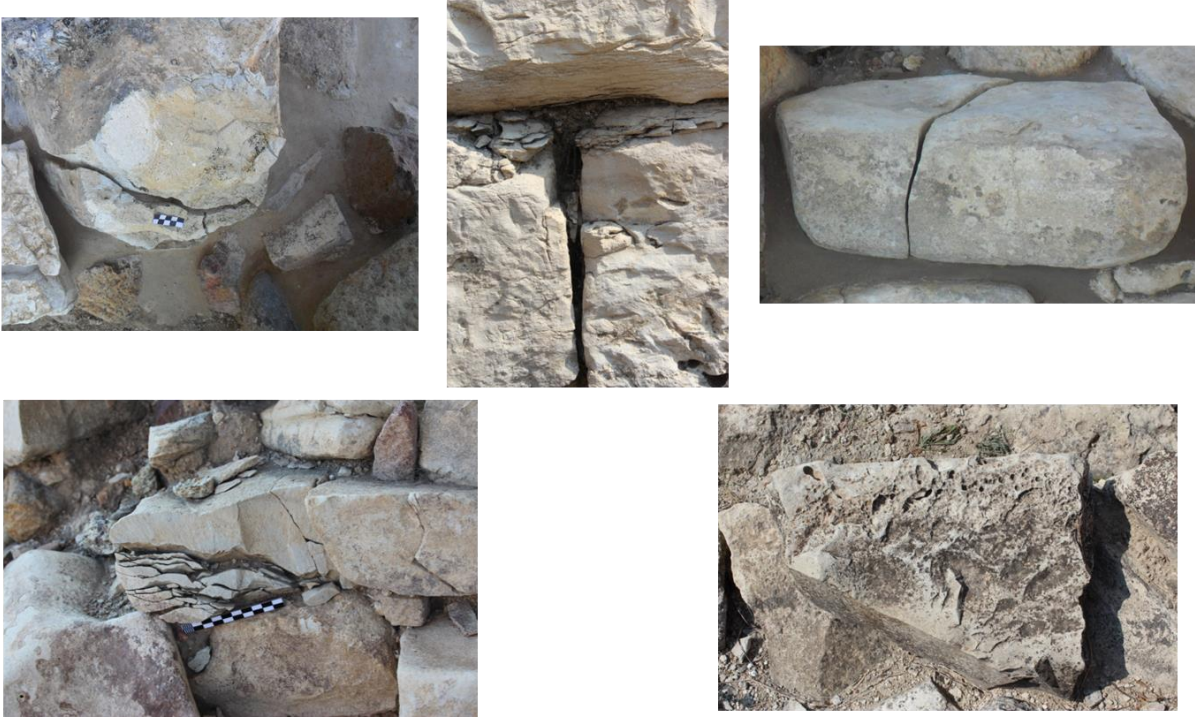
KONTROL ALTINA ALINAMAYAN ATMOSFERİK KOŞULLARIN KİREÇ TAŞI YAPI ELEMANLARINDA NEDEN OLDUĞU BOZULMALAR:  
ÇATLAMA, KIRILMA, UFALANMA, AŞINMA, YAPRAKLAŞMA, MİKROORGANİZMA OLUŞUMLARI

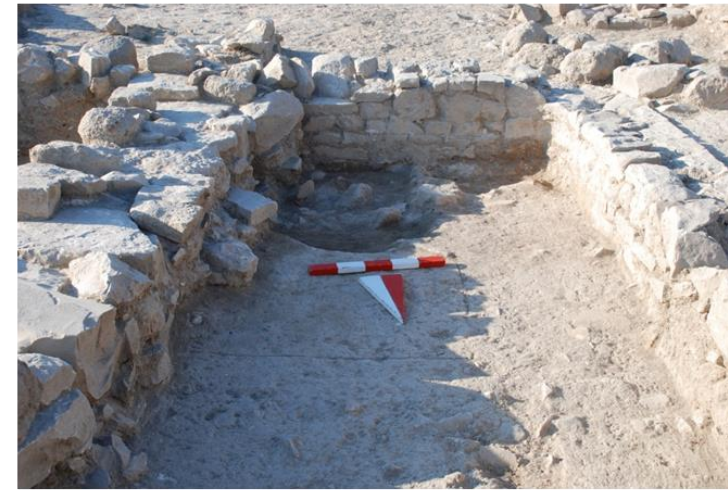
KONTROL ALTINA ALINAMAYAN ATMOSFERİK KOŞULLARIN DUVARLARDA NEDEN OLDUĞU BOZULMALAR: TAŞLARI BİR ARADA TUTAN TOPRAK HARCIN / TOPRAĞIN YUMUŞAMASI, GEVŞEMESİ, BOŞLUKLARDAN SIZARAK İŞLEVİNİ YİTİRMESİ

2009 yılında, kazı sonrası görünüm

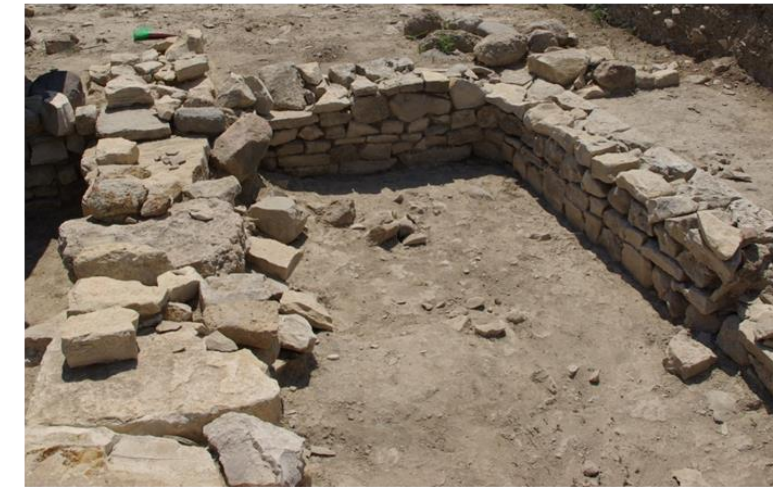
2013 yılında aynı alanın durumu

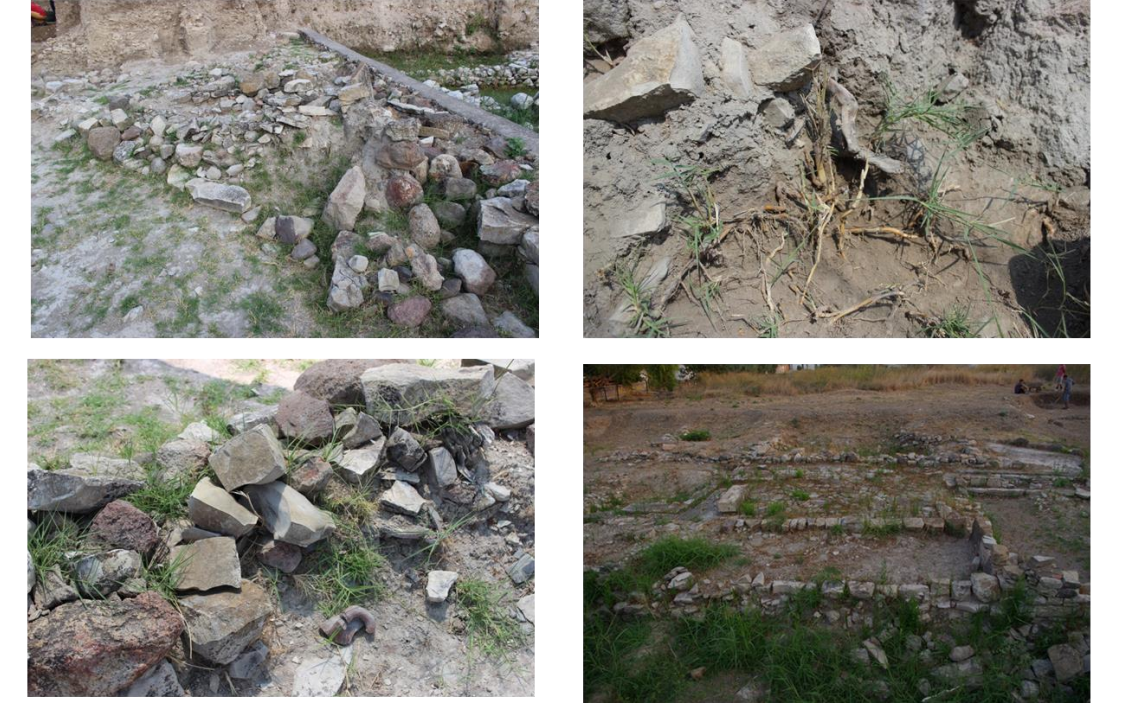
KONTROL ALTINA ALINAMAYAN ATMOSFERİK KOŞULLARIN DUVARLARDA NEDEN OLDUĞU BOZULMALAR: MİMARİ UNSURLARI TEHDİT EDEN BİYOLOJİK ETKİNLİK

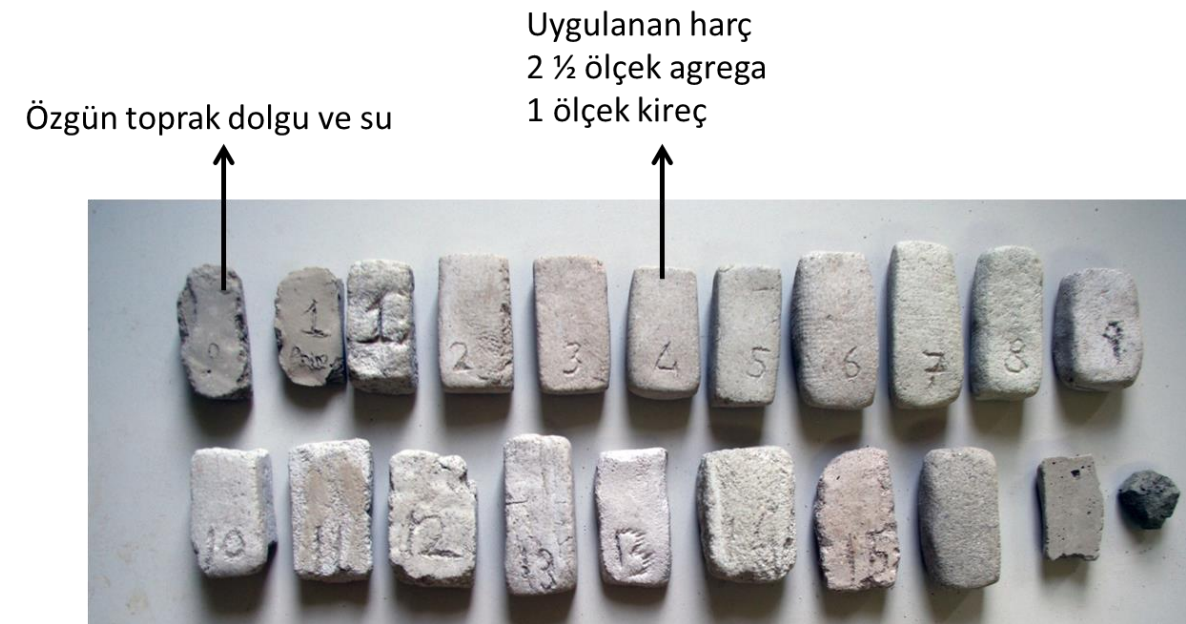
##### DOLGU HARCI DENEMELERİ

BAĞLAYICI: Kireç kaymağı  
AGREGA: Dere kumu, ponza tozu, seramik tozu

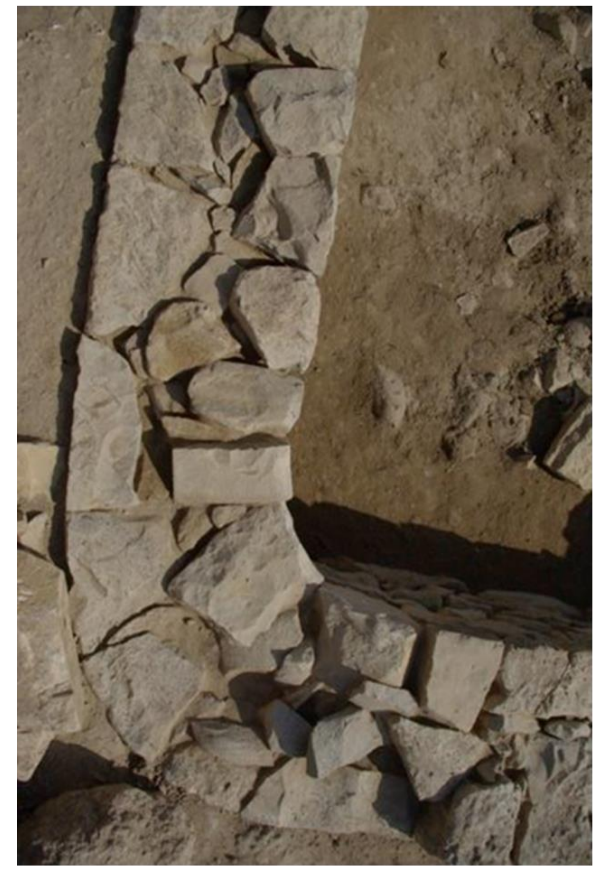
2013 yılı, uygulama sonrası görünüm

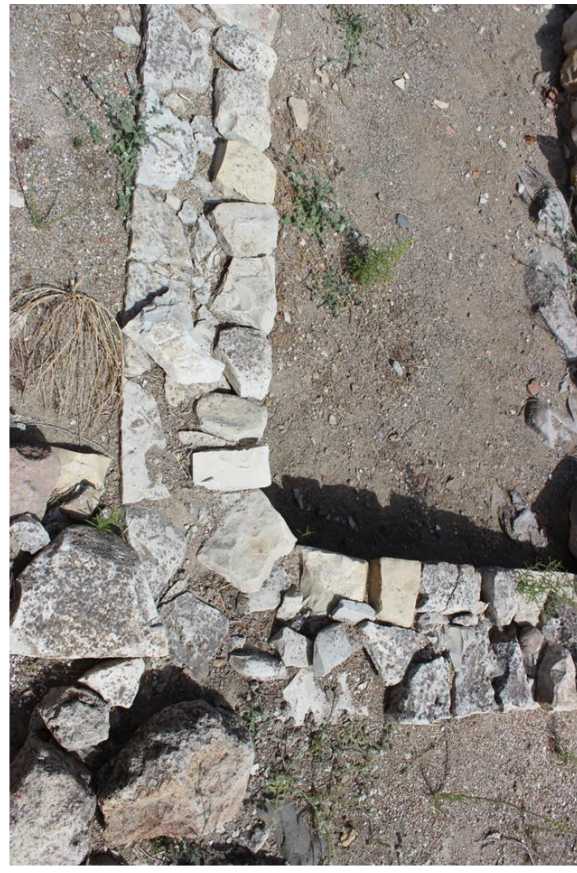
2017 yılında aynı alanın durumu

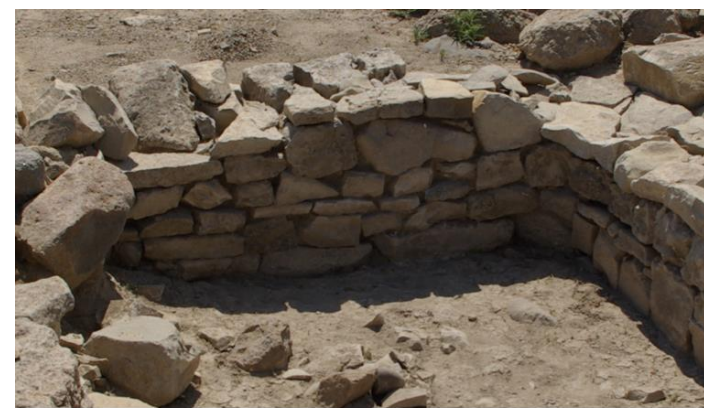
2013 yılı, uygulama öncesi

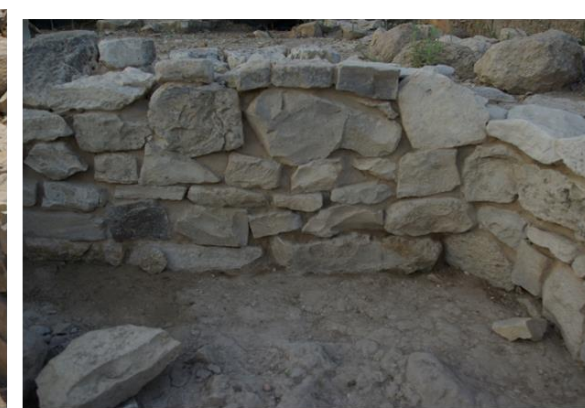
2013 yılı, uygulama sonrası

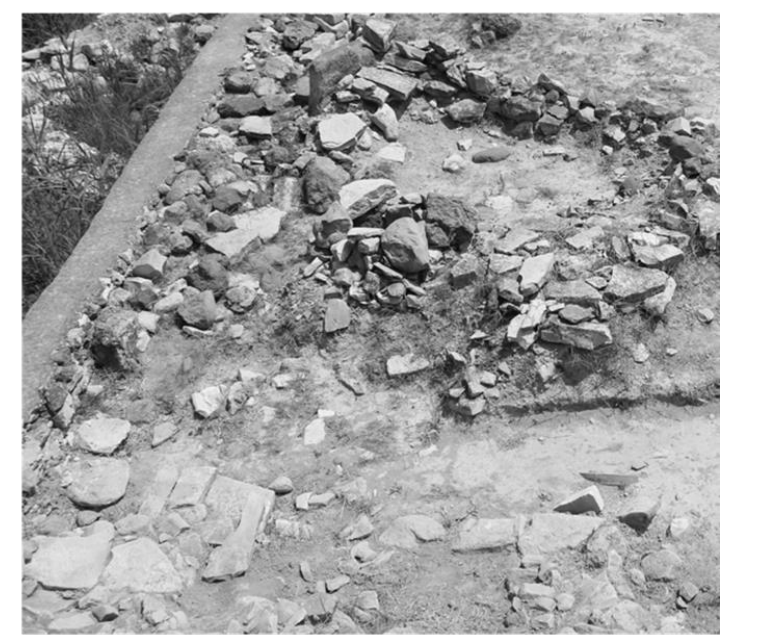
2016 yılında aynı alanın durumu

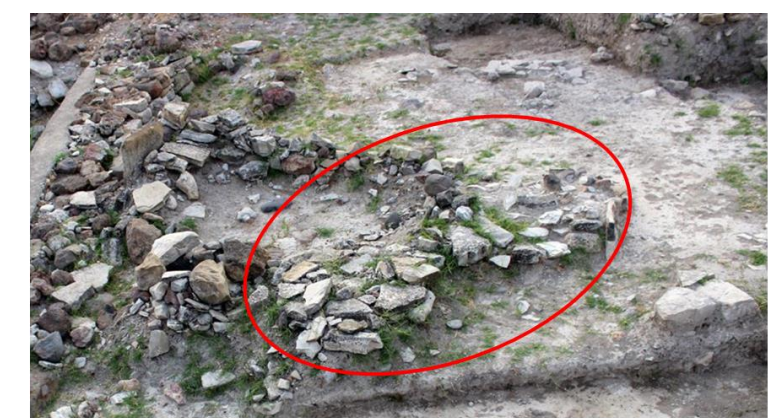
1 no'lu apsidal yapı, batı kesim, platform, 2016 yılı uygulaması.

2016 yılı, uygulama öncesi görünüm

2016 yılı, uygulama sonrası

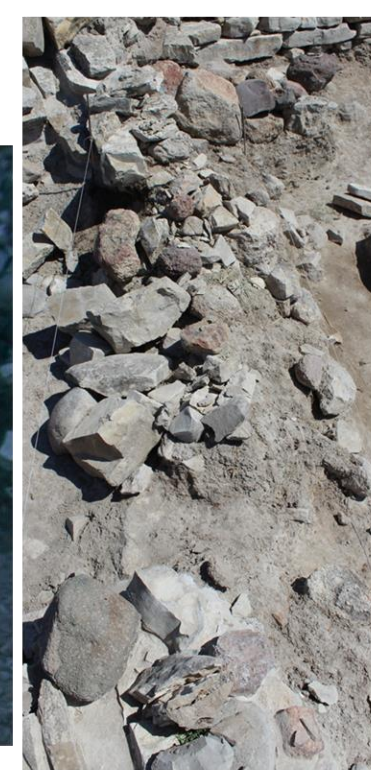
##### 1 no'lu apsidal yapı, orta kesim, bölme duvarı, 2017 yılı uygulaması.

2017 uygulama öncesi
